平成30年西日本豪雨による地すべり災害事例

ニタコンサルタント㈱ ○ 辻 敦矢
橋本 昌夫

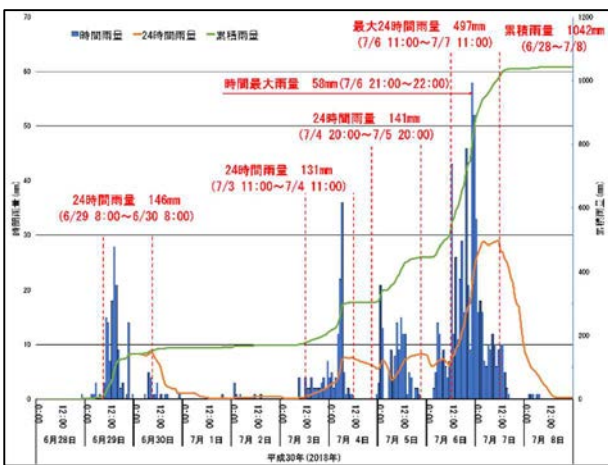
図-1 被災地周辺の降雨状況

地すべり災害発生の原因は6月28日から7月8日の西日本豪雨で累計雨量は1042mmであった。¹⁾特に7月6日11時から7月7日11時までの24時間雨量は497mmを記録した。

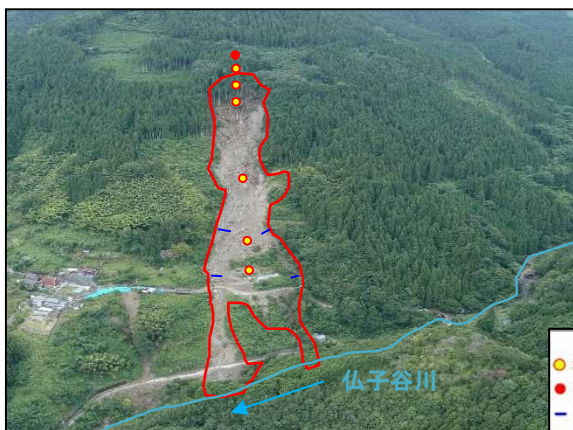
写真-1 災害発生後の斜面状況写真

西日本豪雨を受け、地すべりによる斜面の崩壊が発生した。斜面を流下する多量の表流水とともに崩壊土砂が下方斜面の谷部より仏子谷川に流出し二次被害をもたらした。その後も斜面に残存する崩壊土砂が豪雨等により仏子谷川へ流出し、河川閉塞の可能性があることから、土石流ワイヤーセンサーを設置し遠隔監視を行った。

地すべり崩壊斜面の滑落崖は、最大比高差約10mであり、表層地形の原形を残存したまま下方へ約8m スライドしていた。斜面中腹部には基盤岩である泥質片岩が露出しており、崩壊土砂と岩盤部の境界より湧水を確認した。斜面中腹部から末端部にかけて、崩壊土砂が斜面を削り摂るよう下方へと流出していた。地表には、φ2.0m以下の転石が多量に見られており、斜面の勾配は緩やかであった。末端部では両側方の谷部に土石流が分断し、斜面末端の仏子谷川まで到達した。

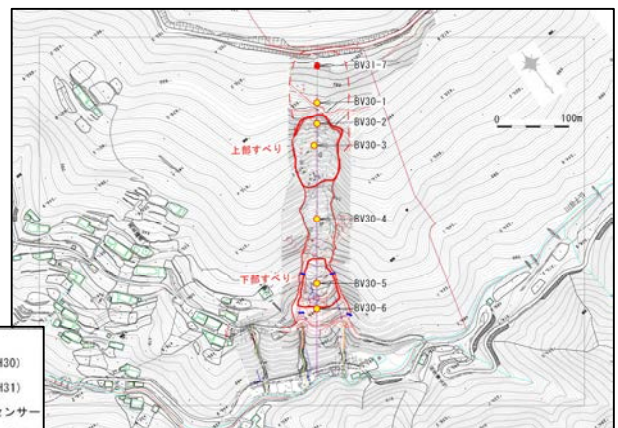
図-2 調査位置平面図

被災後に図-2で示す6か所で調査ボーリングを実施し、孔内傾斜計観測孔および地下水水位観測孔を設置した。上部すべりでは地すべり土塊である崩積土が約20.0mの層厚で分布していた。ブロック頭部の崩積土層が厚く、上方斜面に地すべりが波及する可能性を考慮し、調査ボーリング(BV31-7)を実施した。下部すべりでは、崩積土が約13.0mの層厚で分布していた。

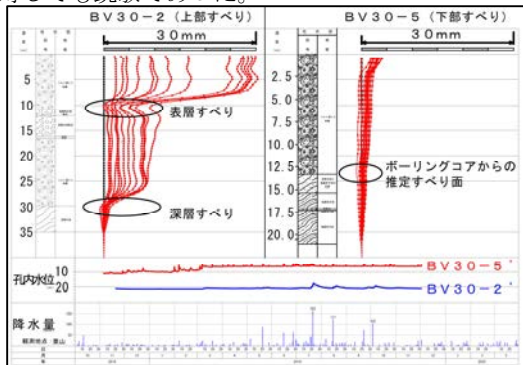
図-3 孔内傾斜計変動図

上部すべりでは、変位量の累積が確認され、すべり面は概ね明瞭である。変位区間はボーリングコアから推定されるすべり面と同じであった。

下部すべりについては変位量の累積はほとんど確認されず、孔内傾斜計観測によるすべり面の判断はできなかった。

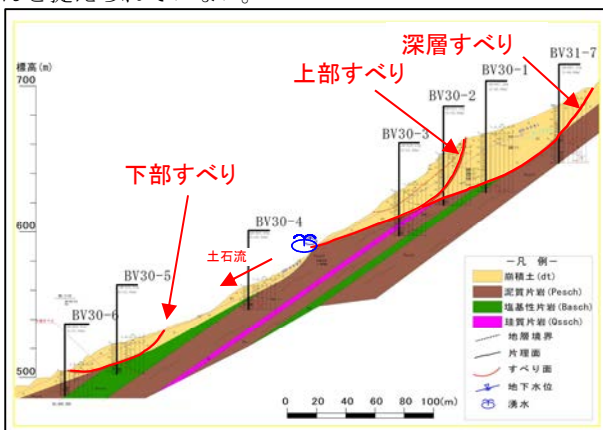
図-4 地質断面図

調査ボーリング結果より上部すべりでは、地すべり土塊である崩積土層が厚く堆積していることを確認した。また、孔内傾斜計観測より表層部の崩積土内と深層部の崩積土と基盤岩の境界で変位を捉えた。滑落崖上方の観測孔においても崩積土と岩盤の境界で変位が確認された。斜面崩壊により端部の土塊が流出したため、深層部の地すべり活動が活発化した可能性が考えられる。下部すべりについては、崩積土層厚は13m でその下に基盤岩を確認した。現地状況よりブロック両側の谷部は土石流により侵食され、ブロック内の地下水は豊富であるため、豪雨により地すべり活動を誘発する可能性が高いと考えられる。現時点では、孔内傾斜計観測の変位はほとんど捉えられていない。
