## トンネル工概略設計時における地質調査による地山等級の評価例

ニタコンサルタント 法人会員 ○清水建翔      ニタコンサルタント 法人会員 秋山隆司  
 ニタコンサルタント 法人会員 手束祐太      ニタコンサルタント 法人会員 辻 敦 矢

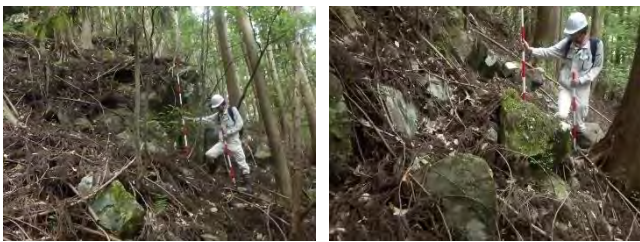
図 5-1 転石群・巨石

本工区の地表面には転石群（径φ0.1~0.5m）や径φ1.5m 以上もの巨石などが散見された。これらは不安定な浮石状態にあり、坑口計画位置付近上方の斜面にも見られた。巨石には亀裂の発達も認められ、破碎作用等の力によって細礫化し易い本調査地の岩石状況と似たものであった。

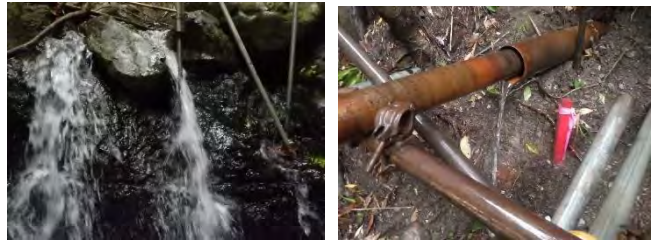
図 5-2 坑口付近の湧水・排水状況

坑口計画位置付近下方の斜面裾部において、常時湧水が確認された。また水平ボーリング掘進時にも、孔口より常時地下水が排出されていた。台風等の大雨の際、これらの湧水量及び排水量は顕著に増大することが確認されており、本調査地の地山は多量の地下水を貯留し、かつ降雨等に鋭敏に反応すると考えられる。

鉛直ボーリング掘進時においても、亀裂の発達した岩盤状況にも関わらず掘削水の逸水は少なく、保水能の高さが示された。
