# 平成 30 年西日本豪雨による地すべり災害事例

ニタコンサルタント株式会社 ○辻 敦矢, 橋本 昌夫

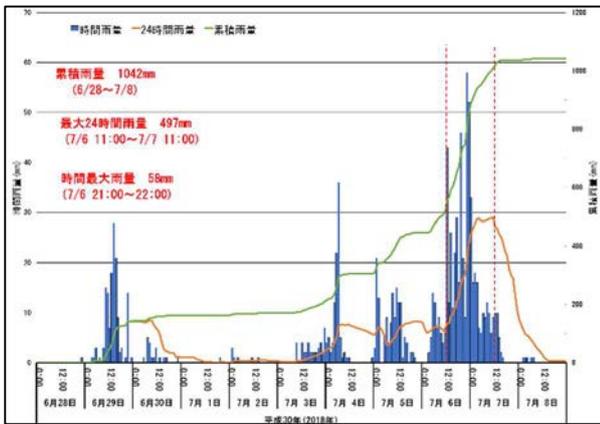
図-1 被災地周辺の降雨状況

地すべり災害発生の原因は6月28日から7月8日の西日本豪雨で累計雨量は1042mmであり、最大24時間雨量は7月6日11時から7月7日11時までの497mm<sup>1)</sup>であった。

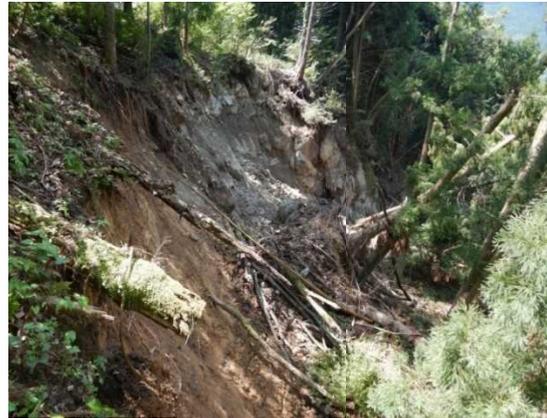
写真-2 頭部の滑落崖状況写真

地すべり頭部では、最大比高約10mの滑落崖が確認され、表層地形の原形を残したまま斜面下方へ約8m スライドした。斜面中腹部は斜面崩壊により泥質片岩が露出し、湧水が確認された。斜面中腹部から末端部にかけて、崩壊土砂が両側方に分断し、斜面末端の仏子谷川まで到達した。地表にはφ2.0m以下の転石が多量に存在していた。

現地踏査より地すべり発生の素因を2つ示す。①地質構造：N70° Eの走向で、北傾斜35°の流れ盤構造である。②地形：地すべりブロックは山体末端凹状地の集水地形である。これらの素因に対して地すべり発生の誘因は西日本豪雨の異常な降雨であり、多量の表流水や地下水が集水したことで地下水位が急上昇し、土塊を不安定化させたと考えられる。斜面崩壊に至った過程として、先ず、斜面中腹部の不安定化した土塊が崩壊し、斜面を削り擦るよう下方へ流出した。土塊の流出により斜面上方が、表層地形の原形を残したまま下方へスライドした。また、現地の状況から当該地すべり形態は「崩積土すべり」と判断した。

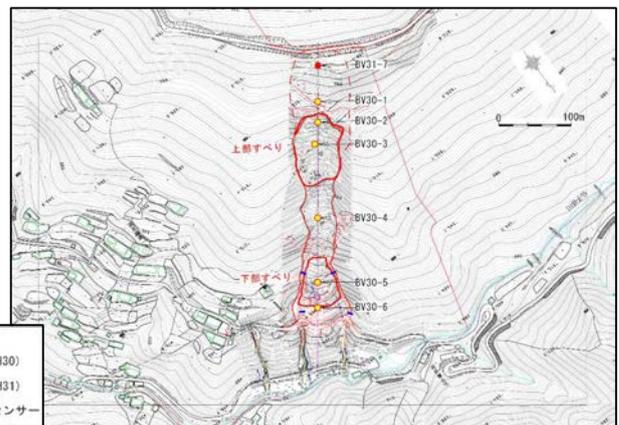
図-2 調査位置平面図

被災直後の立ち入りが難しいため、UAVによる現地測量を行った。その結果を基に現地踏査を行い、滑落崖上方斜面に変状が確認されなかったため、滑落崖上方斜面に調査ボーリングは冠頂部と崩壊斜面内に配置し、孔内傾斜計観測孔および地下水位観測孔を設

置した。

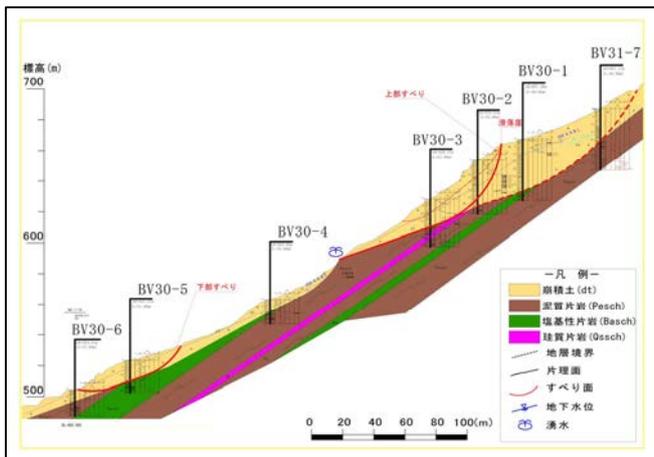
図-3 地質断面図

上部すべりでは崩積土が約20.0mの層厚で分布しており、その下位には基盤岩である泥質片岩が確認された。ブロック頭部の崩積土が厚く、滑落崖より上方斜面に地すべりが波及する可能性を考慮し、追加で調査ボーリング(BV31-7)を実施した。

下部すべりでは、崩積土が約13.0mの層厚で分布しており、基盤岩である泥質片岩との境界には破碎帯が確認された。

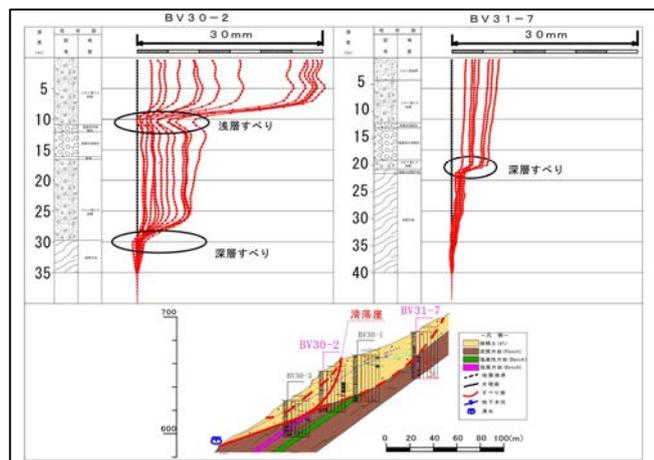
図-4 孔内傾斜計変動図

上部すべりについて滑落崖下方に設置した観測孔(BV30-2)では、浅層の崩積土内と深層の崩積土と岩盤の境界にせん断変位が確認されたが、滑落崖上方斜面に設置した観測孔(BV31-7)では、深層部のみせん断変位が確認された。浅層すべり末端部の土塊が流出したことにより、深層部の地すべり活動が活発化したと考える。

下部すべりについては変位量の累積はほとんど確認されず、孔内傾斜計観測によるすべり面の判断はできなかった。

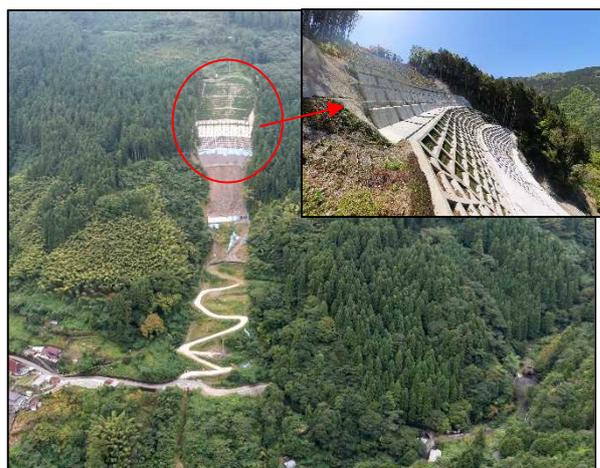
写真-3 現在の斜面对策状況写真

現在、地すべり対策工を施工中であり、動態観測を行っている。上部すべりの対策工は、横ボーリング工、法枠工、アンカー工が施工されている。対策工施工中の孔内傾斜計変位量は年間5mm程度と微小な累積がみられた。今後は施工後の変動に注視していく必要がある。下部すべりは、横ボーリング工が施工されている。孔内傾斜計観測では、ほとんど変位の累積はみられない。しかし、豪雨時には横ボーリング工から多量の排水が確認されたことから、豪雨時の動態観測結果には注視していく必要がある。
