調査点検業務への水中ドローン(ROV)の実践的応用と課題

ニタコンサルタント(株) 正会員 ○藤田真人 ニタコンサルタント(株) 非会員 米田耕造
ニタコンサルタント(株) 非会員 辰野 恵 ニタコンサルタント(株) 非会員 山下勇也

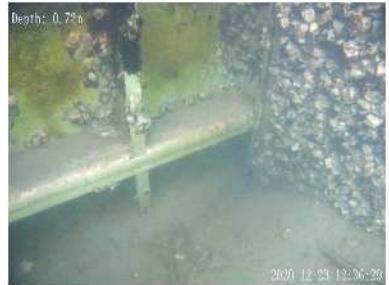
写真-1 水中部撮影例 1

右の写真-1は、排水機場の自然排水樋門の水中部を確認したところ、扉体前に60cmもの土砂が堆積していたものである。これを強制的に開けると土砂が樋管に流れ込んで締め切ることができなくなる事故になっていた可能性がある。また、開けなければならない状況で開閉動作ができない現状は、災害前に早期復旧をしなければならない由々しき状態である。

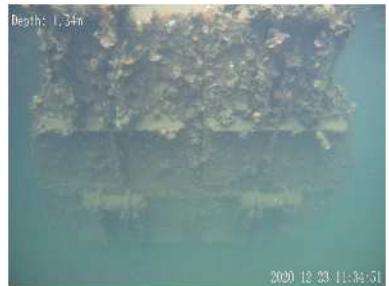
写真-2 水中部撮影例 2

写真-2は、排水機場のポンプの排出口にあるφ1800mm逆流防止弁の写真である。閉塞された吐出水槽のため相当の濁りのある水質であるが、それでも十分に点検が可能であり、カキ殻等の付着、汚損、発錆等を確認出来た例である。

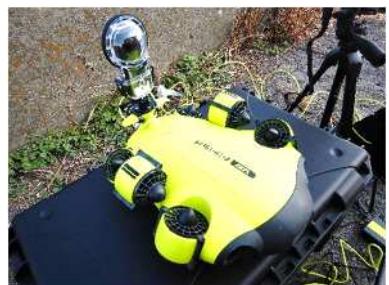
写真-3 VR カメラを搭載した水中ドローン

そこで、著者らは近景撮影にはVRが有効であると考え、水中ドローンにVRカメラを搭載して水中VRに挑戦した(写真-3)。VRも技術の発展が著しい分野であるが、水中ドローンにVRカメラを搭載した前例はYouTubeですら今のところごく僅かな数例しか検索されないマニアックな取り組みである。しかし、著者らはこの技術が社会資本の水中部の調査点検方法を大きく変える可能性があると確信して挑戦した。
